# Dossier Technique Immobilier

Numéro de dossier : D.24.580  
Date du repérage : 26/08/2024

Périmètre de repérage : .... **Maison**

**Rapport de mission de repérage des matériaux et produits contenant de l'amiante pour l'établissement du constat établi à l'occasion de la vente d'un immeuble bâti (listes A et B de l'annexe 13-9 du Code de la Santé publique)**

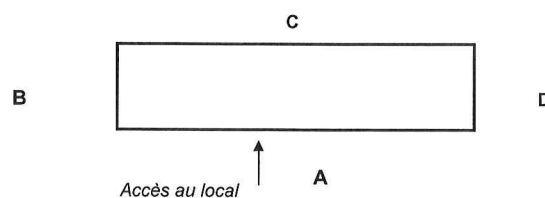
La zone A et la zone qui correspond à l'entrée habituelle dans la pièce concernée, les zones B, C, D, ..., sont identifiés dans le sens des aiguilles d'une montre (voir croquis ci-contre). Chaque zone est constitué d'une ou plusieurs unités de diagnostics.
